مسجد و سائر التواريخ

حي الطرف - الدرعية

مشروع تسجيل وترميم مدينة الدرعية القديمة

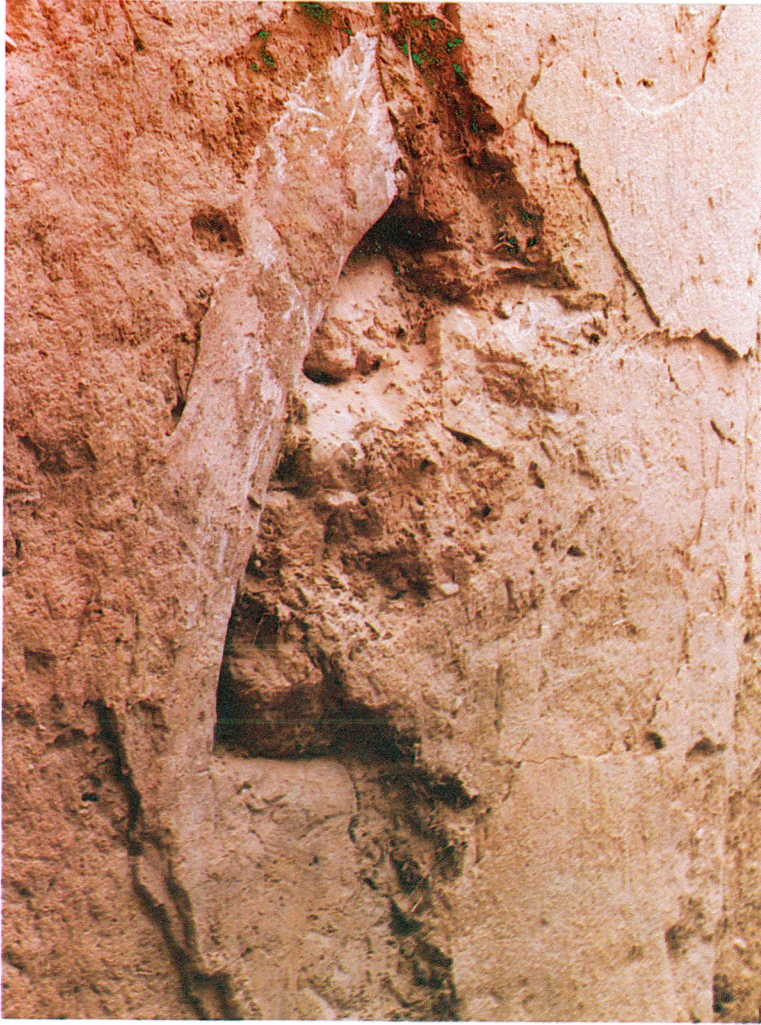
صورة تبين أعمال اللياسة الخارجية للكوّة
الموجودة بالحائط الجنوبي للسبالة وقد تهدم نصفها
عند القيام بعمل البوابة المؤدية إلى المسجد

Detail of a plaster finished niche in the south wall of
the Subaalat. Half of this arched niche was destroyed
when a doorway connecting to the Mosque was
installed.

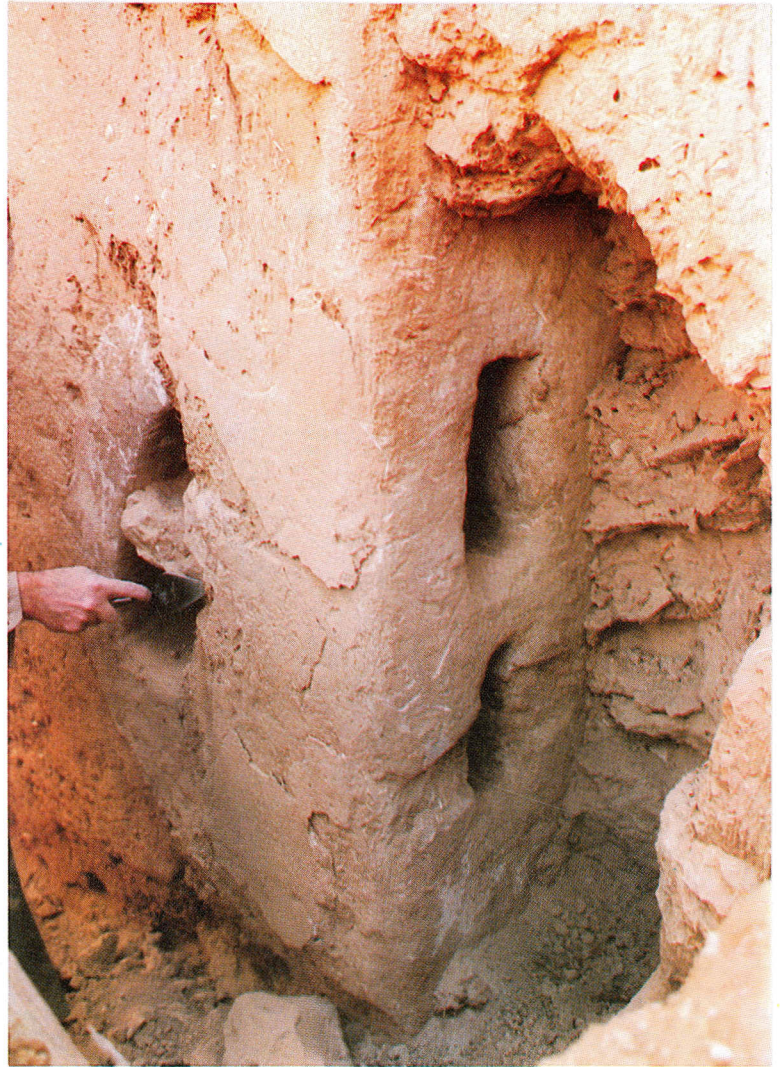
كشفت أعمال الحفر والتنظيف عن عضادة الباب بالجدار الجنوبي للسبالة والتي كانت تربط المسجد بالسبالة أيضاً يظهر بالجهة اليسرى من الصورة جزء من كوة بنيت حديثاً بالجدار

Excavations revealed the door jamb in the south wall of the Subaalat that connected it with the Mosque. Part of an earlier arched wall niche can be seen to the left.

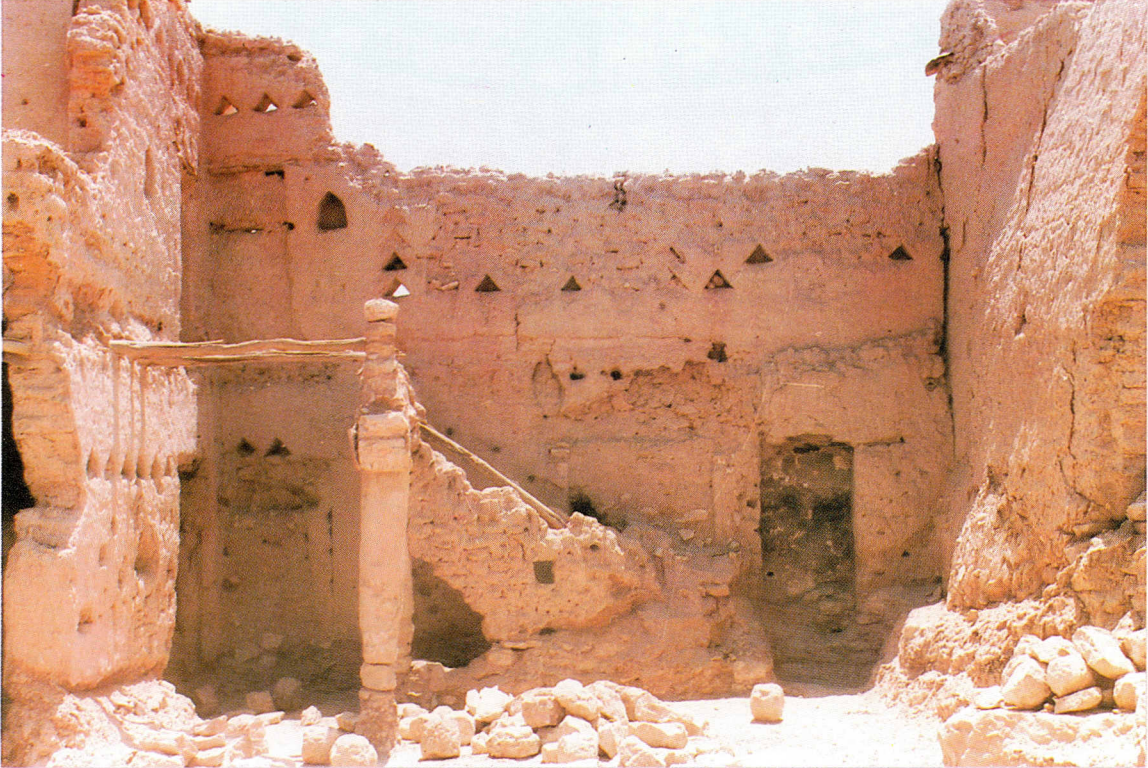
View of the south partition wall separating the Subaalat from the
Mosque. Earlier door openings, now filled in, can be seen on both
levels (left). A center ground floor doorway, behind the later
stairway, has also been filled in.

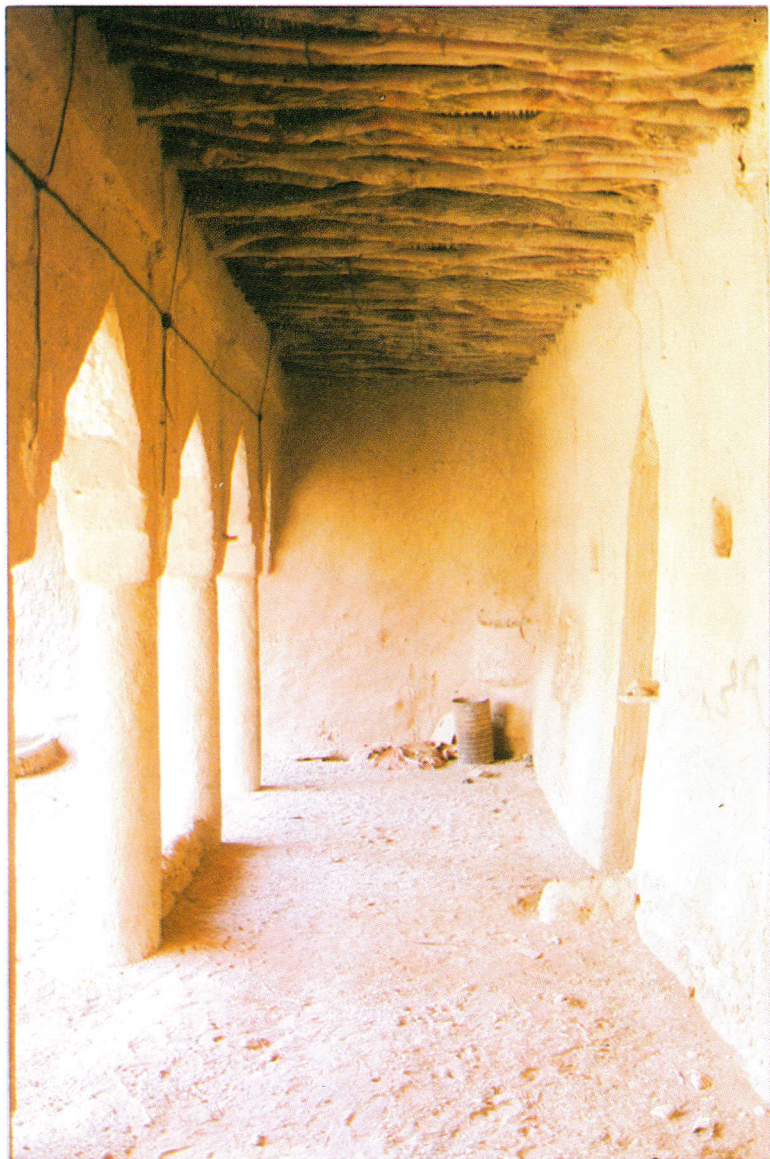
المدخل الغربي المؤدي للمسجد مع البيت الحديث الموجود West entrance to the Mosque with the modern house on the Subaalat site (left).
بالسبالة (الجهة اليسرى من الصورة)

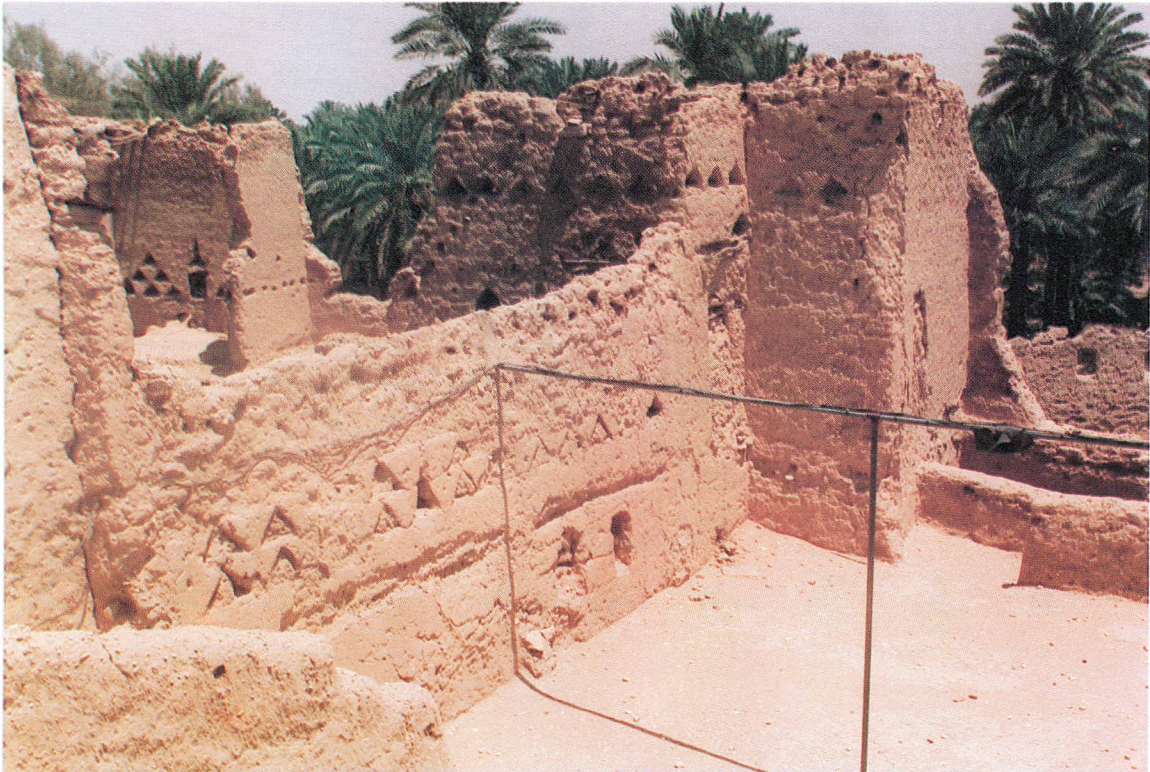
View of the screen partition wall between the first floors of the
Subaalat (left) and the Mosque (foreground). Most of the trian-
gular openings have been filled in with adobe mud.

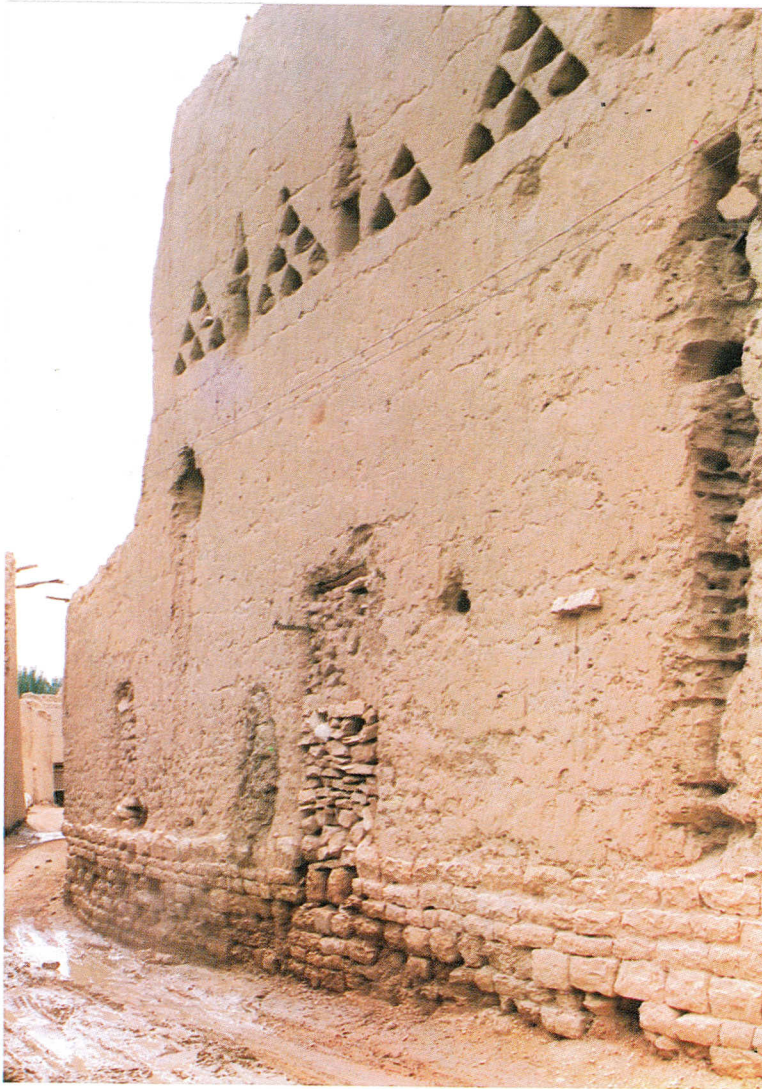
Detail of the east wall of the Subaalat showing one of the original
shop doors, now filled in with stones and adobe bricks.

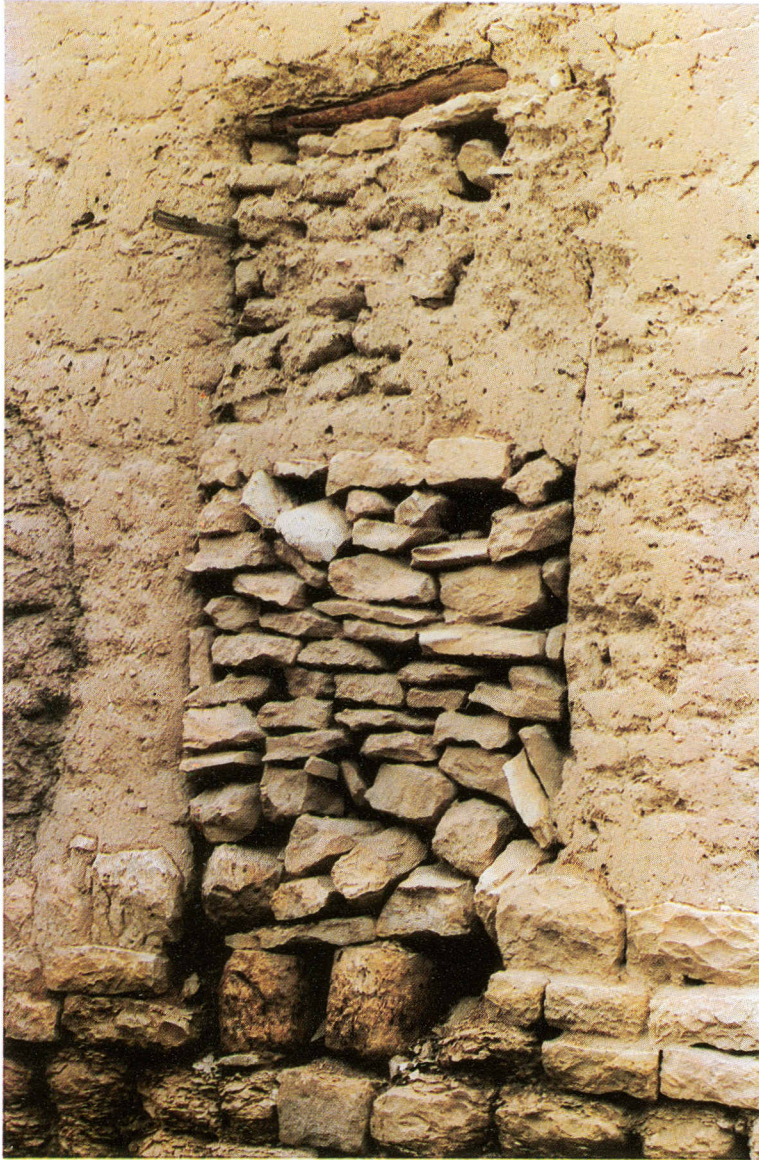
تفاصيل لمدخل محل تجاري بطول الطريق الشرقي المخازي
للسبالة . وقد تم سده مؤخراً بالحجارة

Detail of infilled shop doorway along the east lane bordering the
Subaalat.

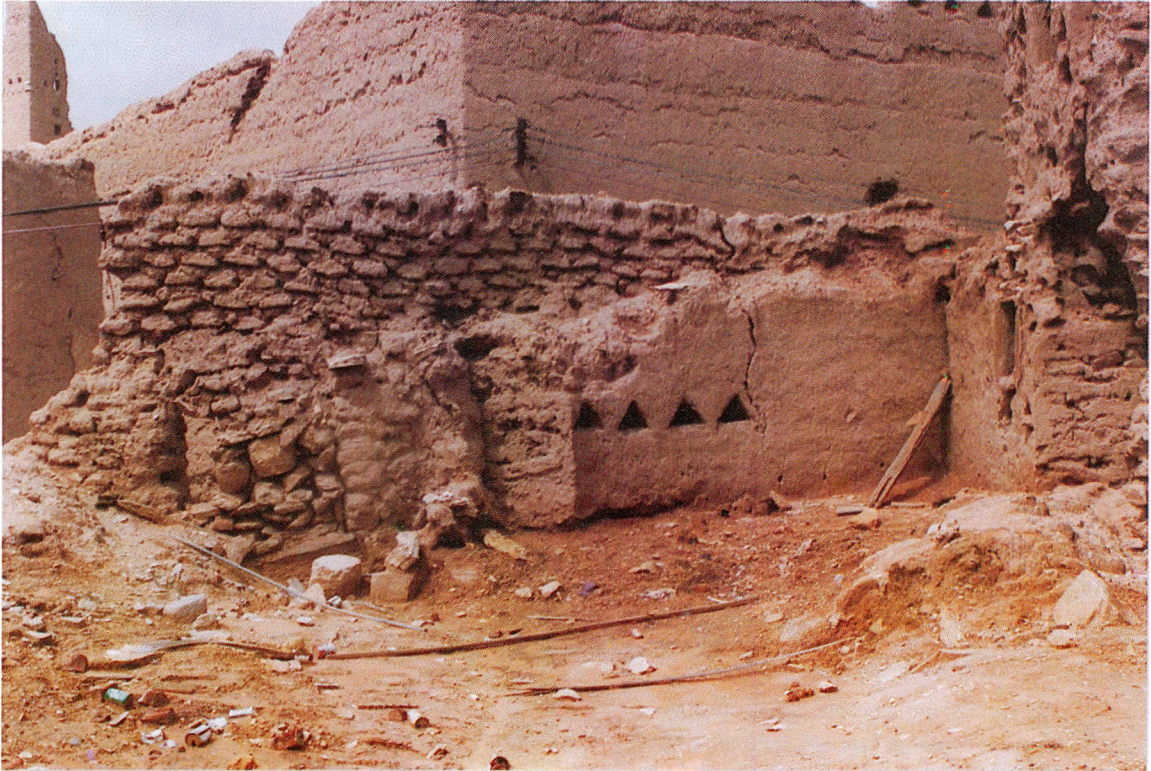
منظر للقطاع الصغير المتبقي من جدار السبالة الشمالي . وتظهر
أعمال البناء الحديثة بالطوب اللبن والموجودة بأعلى الجدار

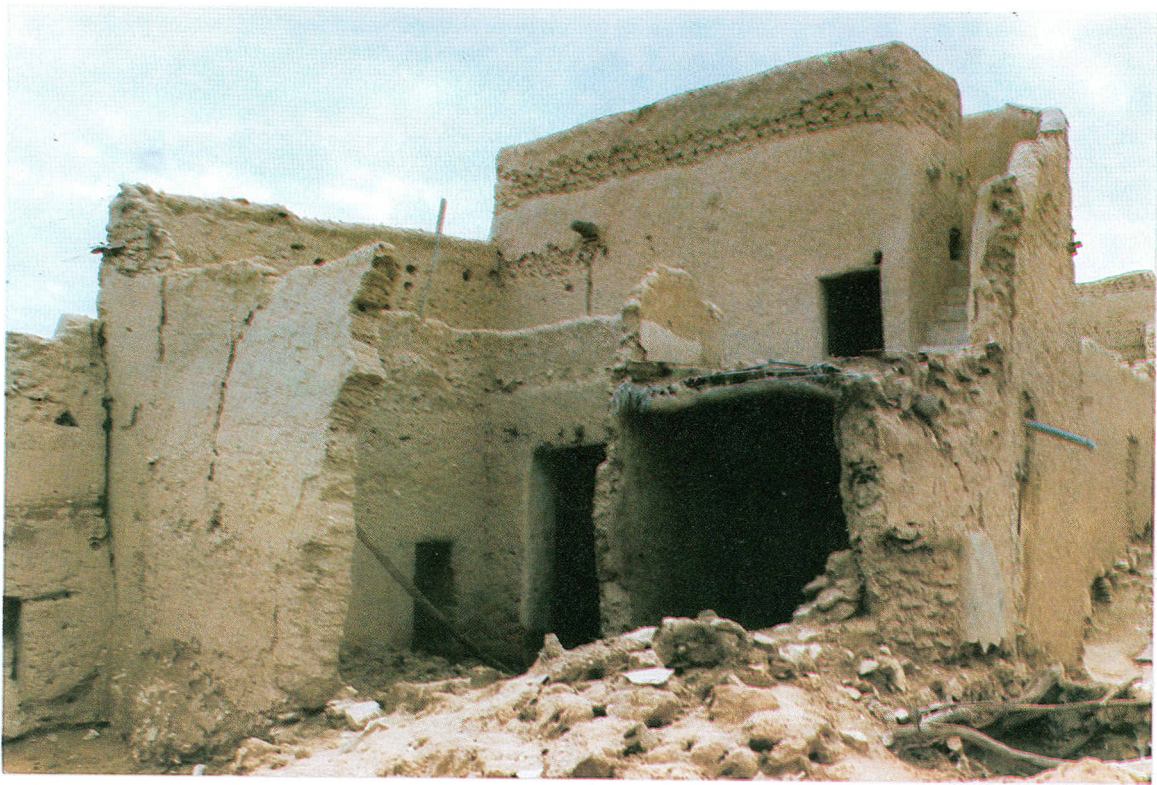
View of the modern house constructed on the west side of the Subaalat. The northeast corner of this house has collapsed since the site was vacated.
